Stadt Wittlich

Bau der Erschließung des Industriegebiets III Nord

Umweltbaubegleitung

Abschlussbericht

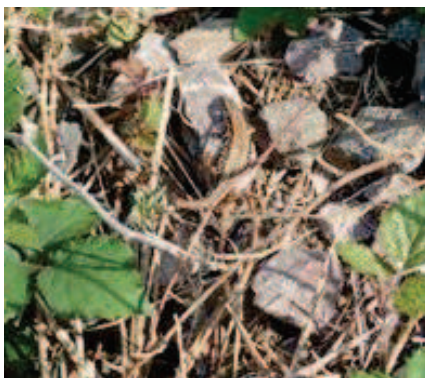
Mauereidechse im Ersatzhabitat
(Foto: BGHplan, 24.05.2019)

Bereits Ende Mai 2019 konnten erste Eidechsen im Ersatzhabitat (Maßnahme A4) in Bereichen mit aufkommender Vegetation gesichtet werden.

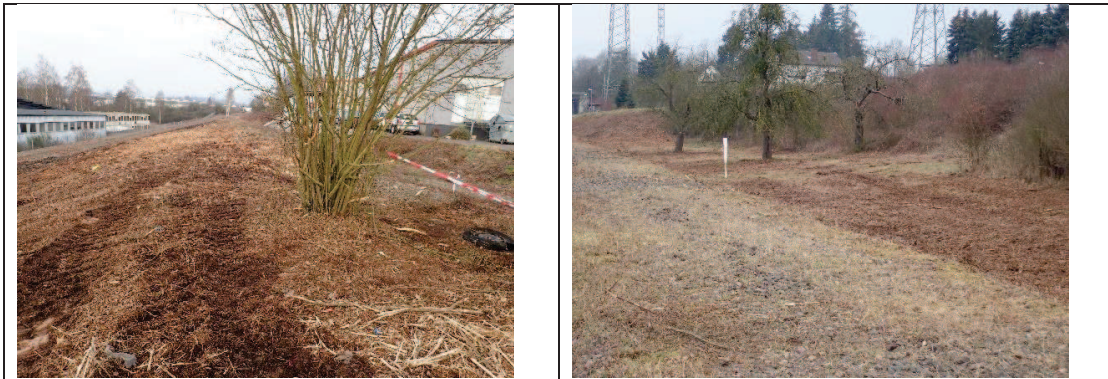
Die Trasse wurde vor Beginn der Vegetationsperiode gemulcht und von Gehölzbewuchs freigestellt, wobei Einzelbäume und Sträucher erhalten wurden. *Bild links: nordwestlicher, Bild rechts: südöstlicher Abschnitt.*

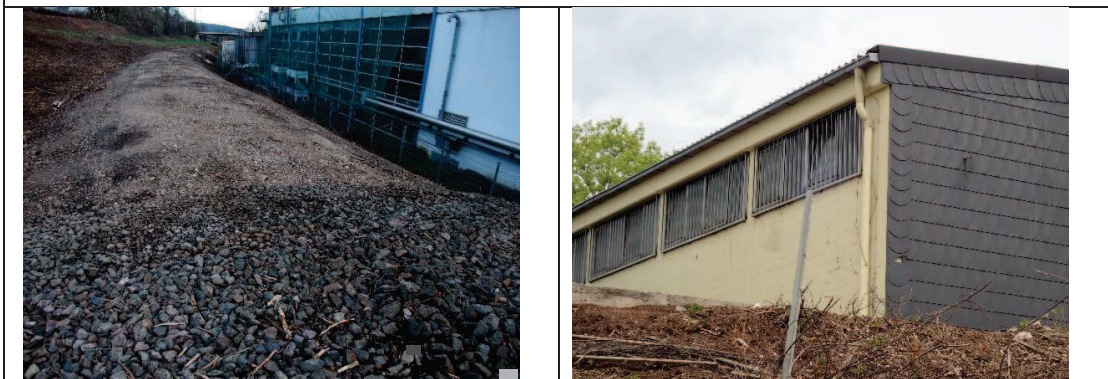
Im nicht von Mauereidechsen besiedelten Abschnitt II (links) wurde mit dem Abtrag des Gleisschotters begonnen (li.) Das ehemalige THW-Gebäude mit seinem Kunstschiefer-Giebel (re.) wurde auf Fledermäuse überprüft.

In der Folge wurde am 24.01.2019 durch den Fachgutachter Patrick Jaskowski (Hortulus GmbH, Trier) eine Untersuchung auf Besatz mit Fledermäusen durchgeführt (siehe Anhang). Im Ergebnis war lediglich im Bereich der Giebelverkleidung des THW-Gebäudes (z.T. lose Schieferplatten) durch Verschließen einer Lücke sicherzustellen, dass diese nicht später im Jahr als Tagesversteck von Fledermäusen genutzt werden kann. In den zu rodenden Bäumen mit Höhlen war kein Besatz mit Fledermäusen festzustellen gewesen. Die Gehölze wurden anschließend gerodet. Der Baum Nr. 7, bei dem ein Quartier nicht auszuschließen war, blieb erhalten.

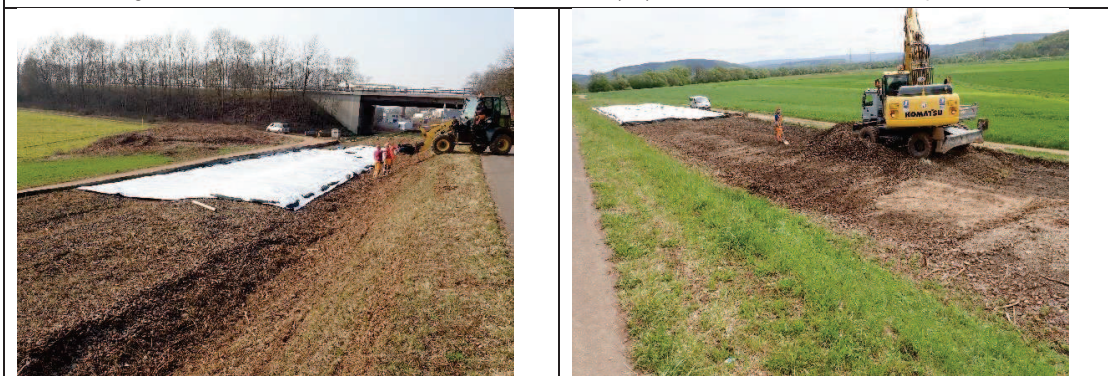
Südöstlich der Autobahn wurden die Mauereidechsen mit einer Folie schrittweise in den Bereich der Ersatzmaßnahme A4 vergrämt, der Schotter nachfolgend abgetragen und bei Maßnahme A3 eingebaut.

Vor dem Abräumen der Schotterdecke war in Abschnitten mit nachgewiesenen Mauereidechsen sicherzustellen, dass es während der Durchführung nicht zur Tötung von Individuen kommen konnte. Hierzu wurden die entsprechenden Trassenabschnitte mit einer lichtdichten Folie abgedeckt, um die Tiere aus diesem Bereich zu vergrämen. Dabei wurde durch den unter 2.2 genannten Zaun eine Rückkehr in den Baubereich verhindert.

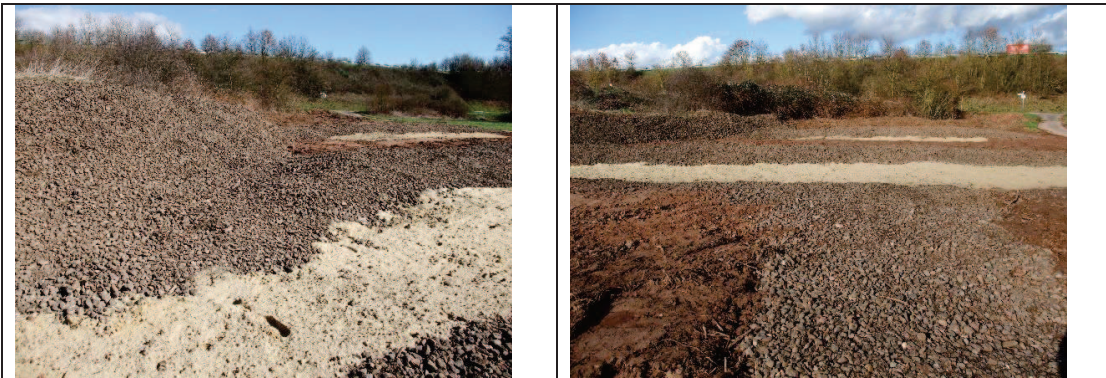
Im Bereich der Ersatzmaßnahme A4 wurden eine Böschung sowie 2 Riegel aus Gleisschotter angeschüttet. Im Vorfeld wurden Sandlinsen für die Eiablage angelegt.

Da der vorhandene Gleisschotter für die Errichtung der Ersatzhabitate verwendet werden sollte, wurde in einem Trassenabschnitt ohne Nachweise von Mauereidechsen (Abschnitt 2; siehe Abb. 1) mit dem Abtrag begonnen, und der Gleisschotter in den Bereich der Maßnahme A4 verbracht. Dort wurde er auf der Böschung und an deren Fuß in 2 parallelen Steinriegeln nach Plan aufgeschüttet.

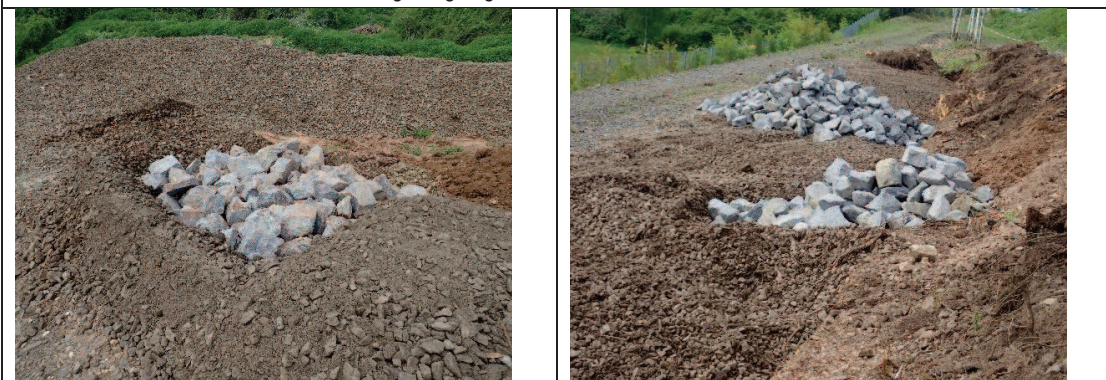
Nachträglich wurden in die Steinriegel grobe Steine eingelassen, um frostfreie Winterquartiere zu schaffen.

Anschließend wurden die weiteren Abschnitte Stück für Stück nach einer mehrwöchigen Vergrämung (Auslegen einer Folie) geräumt, und der Schotter im Bereich der Ersatzhabitate (Maßnahme A3 und A4) eingebaut. Da die Winterquartiere der Eidechsen nicht bekannt sind, und diese möglicherweise nach Fertigstellung der Baumaßnahme nicht mehr bestehen oder nicht mehr erreicht werden können, war es dabei erforderlich, funktionsfähige, frostfreie Winterquartiere im Bereich der Ersatzhabitate anzulegen. Hierzu wurden Gruben von ca. 80 cm Tiefe ausgehoben, und mit grobem Steinmaterial (Korngröße 100-300 mm) bis zu 50 cm über Flur aufgefüllt.

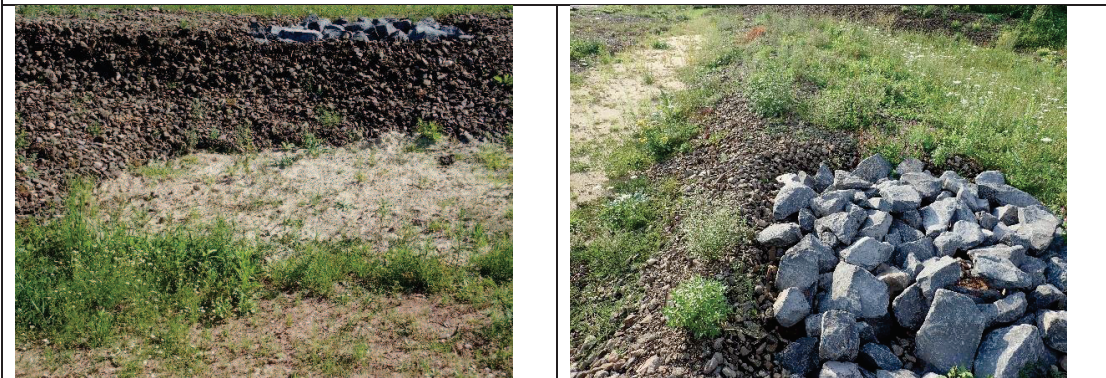
Zum Zeitpunkt der Abnahme hat sich bereits eine lückige Vegetation eingestellt, die ein Nahrungsangebot für die Eidechsen (v.a. Insekten) bietet. Damit ist das Ersatzhabitat voll funktionsfähig.

Die im Rahmen der Vorbereitung der Straßenbaumaßnahme von der Firma Juchem unter der Bauleitung durch Herrn Thomas Pitsch erstellten Ersatzhabitate wurden am 24.09.2019 geprüft und die Funktionsfähigkeit von BGHplan (Herren Zwingmann und Konrad) festgestellt. Die ordnungsgemäße Durchführung der Maßnahme wurde auf Grundlage der Prüfung durch BGHplan von der Unteren Naturschutzbehörde des Kreises Bernkastel-Wittlich (Frau Carla Faber) bestätigt. Damit ist die Voraussetzung geschaffen, um Verstöße gegen den §44 BNatSchG beim den Bau von Straße und Radweg zu vermeiden. Die Reptilien-Schutzzäune sind während der weiteren Bauphase beizubehalten, um eine Tötung von Mauereidechsen zu verhindern.
