# BILANZIERUNG HOCHWASSEREREIGNIS

14. JULI 2021 – 15. JULI 2021

STADT WITTLICH

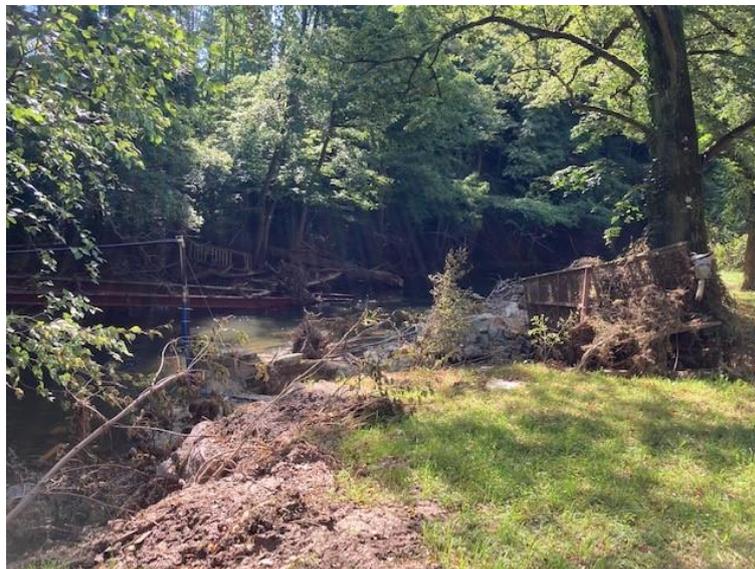
Im Oberlauf der Lieser (Hasenmühle, Bastenmühle, Bohlensmühle, Abachsmühle) der Stadt Wittlich wurde eine private Fußgängerbrücke im Bereich Bastenmühle, durch das Hochwasser abgetrieben. Die Brücke war aus Sicherheitsgründen bereits gesperrt und wurde bis zu dem Hochwasserereignis, wie auch im HWSK vermerkt, noch nicht von dem/der Eigentümer\*in zurückgebaut. Weitere Schäden im Oberlauf sind der Stadt Wittlich nicht bekannt. Im Zuge des HWSK wurden Maßnahmen an dem Oberlauf der Lieser (Außengebiet) auf langfristige Sicht vorgeschlagen. Die Maßnahmen sind nachfolgend unter dem Punkt „Maßnahmen“ aufgeführt und könnten vorgezogen werden, um dem Gewässer die Möglichkeit zu bieten, sich noch vor der Ortslage zu expandieren und Treibgut abfangen zu können.

*Bild 1 – Private Fußgängerbrücke Bastenmühle*

Code	Beschreibung	Zuständig	Priorisierung
WILL_01	- <b>Anlage von Flutmulden</b> oberhalb der bebauten Ortslage Wittlich entlang der Lieser. Grundstücke Stadt (grün). - <b>Errichtung von Treibgutrückhalten</b>	Landkreis Bernkastel-Wittlich/Stadt Wittlich	Mittelfristig (im Konzept langfristig) <b>extern</b>
-	<b>Entfernen der Bauteile der privaten Fußgängerbrücke Bastenmühle</b> , abräumen des angeschwemmten Treibguts	Landkreis Bernkastel-Wittlich/Privat	kurzfristig

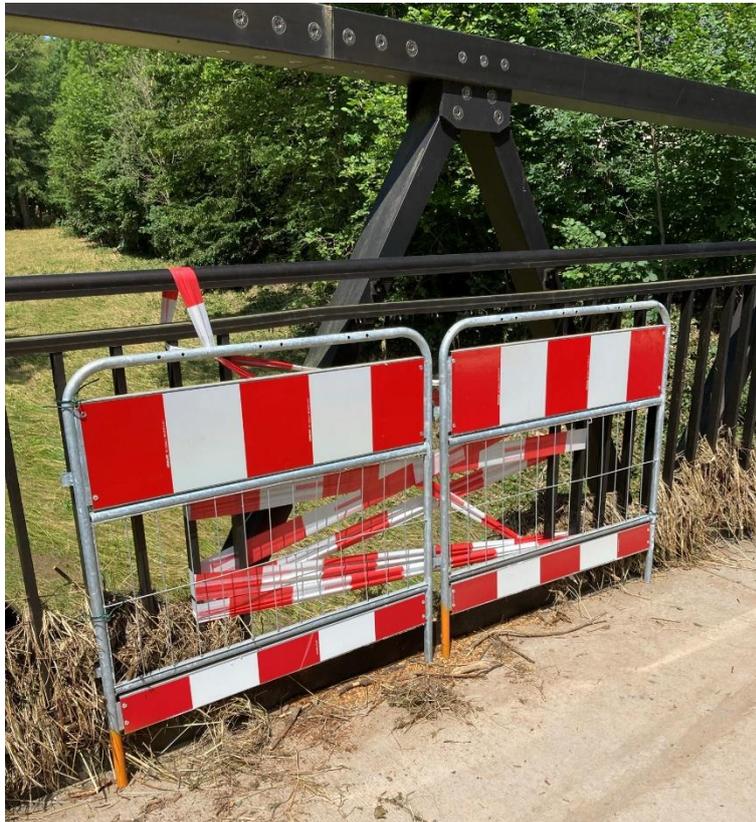
Die am nördlichen Bereich des Hasenmühlenwegs befindliche Fußgängerbrücke über die Lieser wurde durch angeschwemmtes Treibgut beschädigt. Aufgrund des hohen Wasserpegels ist Treibgut in das Gelände geschwommen und hat hier einige Füllstäbe sowie an manchen Stellen den Ober- und Untergurt des Geländers beschädigt.

*Bild 2 – Fußgängerbrücke Hasenmühlenweg*

Code	Beschreibung	Zuständig	Priorisierung
-	Reparatur des Geländers (Füllstäbe, Ober- und Untergurt)	Stadt Wittlich	kurzfristig

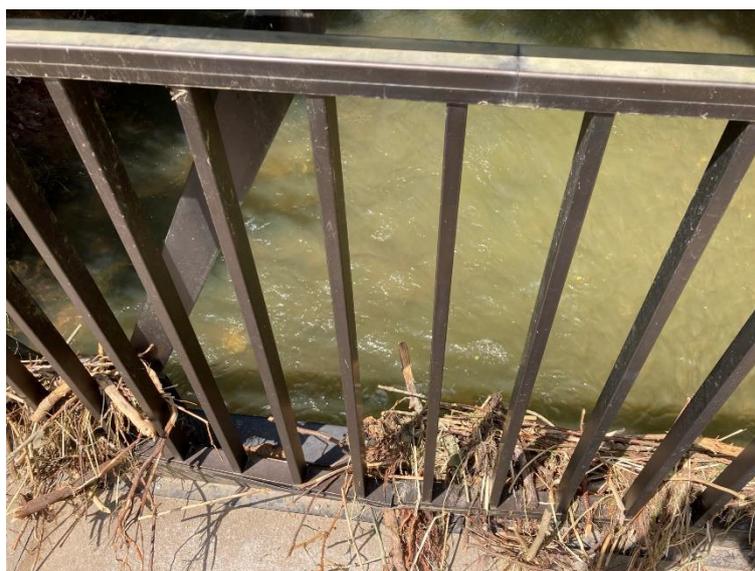
*Bild 3 – Gelände Fußgängerbrücke Hasenmühlenweg*

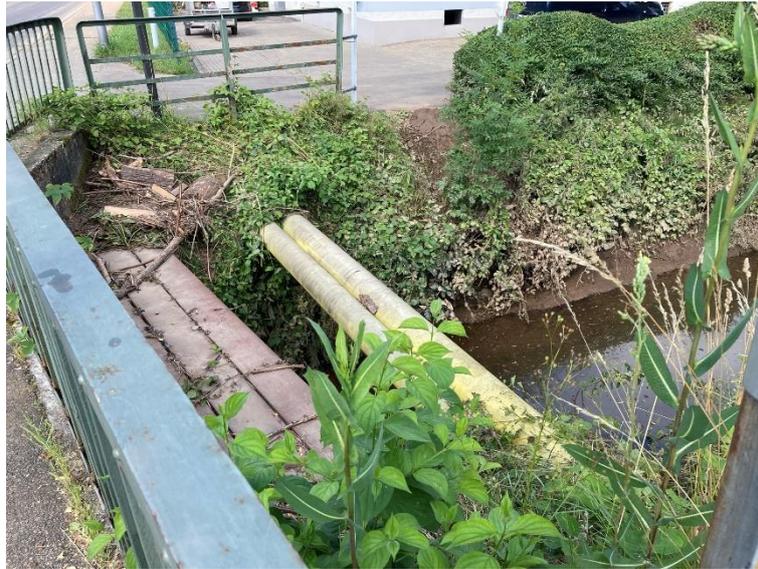
Die Brücke an der Himmeroder Straße wurde unverzüglich von Verklausungen durch angeschwemmtes Treibgut über mehrere Stunden hinweg befreit, dies entsprechend der Empfehlungen aus dem HWSK. Durch den Rückstau Des Mühlgrabens trat dieser über das Ufer und überschwemmte unter anderem die Himmeroder Straße 84. Die Anlieger des Privatgrundstücks haben bereits Maßnahmen zur Eigenvorsorge getroffen, diese haben offensichtlich für dieses seltene Ereignis nicht ausgereicht. Die Leitungskreuzungen behindern den Wasserablauf und verklauen sehr stark durch angeschwemmtes Treibgut.

*Bild 4 – Versorgungsleitungen Brücke Mühlgraben gegen Fließr.*

Code	Beschreibung	Zuständig	Priorisierung
WILL_03	Sicherung der Versorgungsleitungen an der Brücke Mühlengraben und Lieser (Schutz vor anprallendem Treibgut) sowie Sicherung des Stromverteilerkastens an der Straße	Netzbetreiber/ Versorgungsträger	kurzfristig

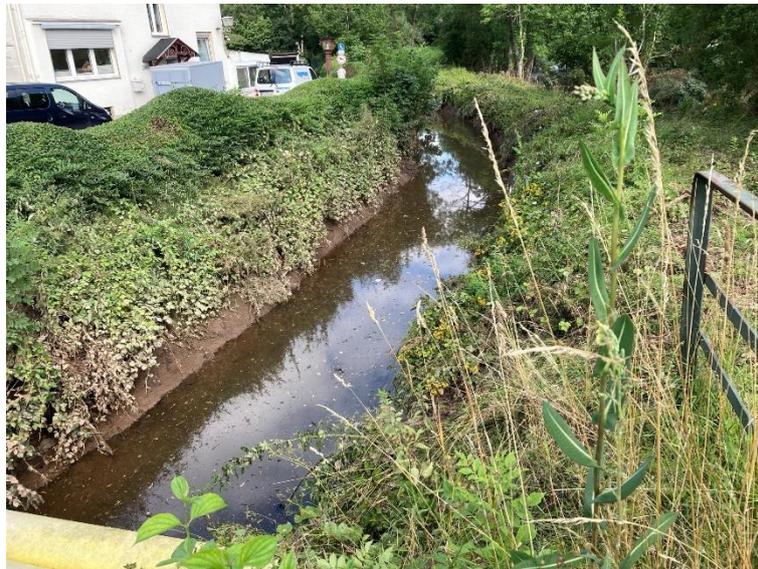
*Bild 5 – Brücke Mühlgraben gegen Fließr.*

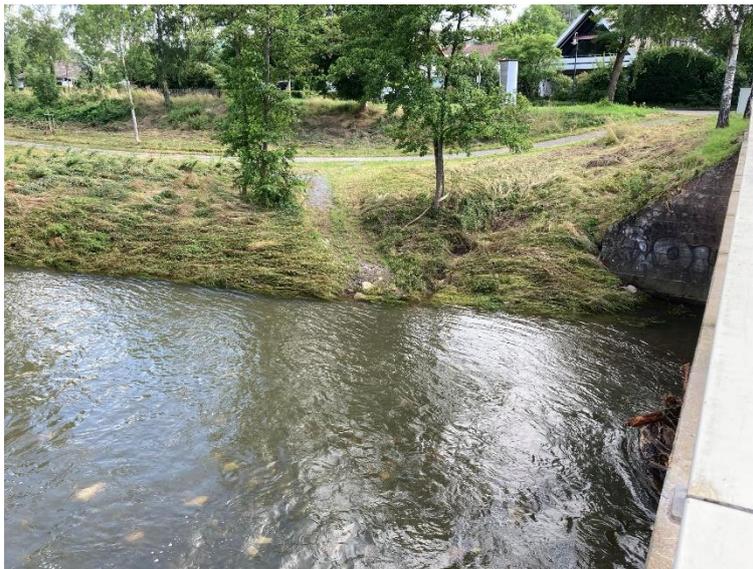
*Bild 6 – Uferbereich Brücke Himmeroder Straße gegen Fließr.*

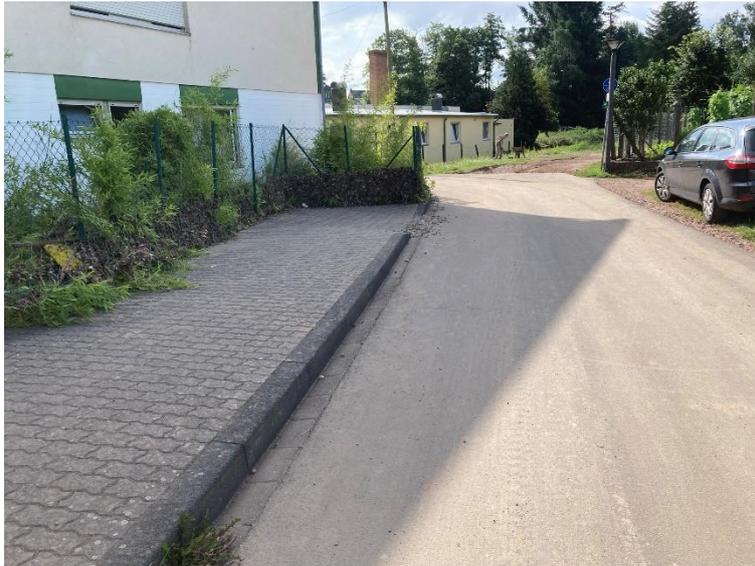
Das Gewässer wurde am Wehr der Brückenmühle eingestaut, trat aufgrund dessen über die Stirnwände links und rechts des Wehrs und lief über den Weg zur Brückenmühle. Ein Großteil des Wassers lief westlich entlang des Mehrfamilienhauses ab. Das Wasser staute sich bis hin zur Grünfläche am Brunnen des Wasserwerkes. An einigen Stellen trat die Lieser über den ausgeschütteten Wall entlang der Lieser über. Die Durchlässe zur Hofentwässerung (KG Rohr DN 110) wurden bislang nicht von den Anliegern entfernt, sodass sich das Gewässer als erstes an diesen Punkten durchdrückt und die Hofflächen und Gebäude überschwemmt.

*Bild 10 – Weg Brückenmühle in Fließr.*

Code	Beschreibung	Zuständig	Priorisierung
WIL_03	Mehrfamilienhaus Zur Brückenmühle: <b>Verschluss der Durchlässe zur Hofentwässerung</b> in der Hochwasseraufwallung zur Verhinderung eines Einstaus der Hoffläche bei Lieserhochwasser oder Einbau von Hochwasserschiebern	Privat	kurzfristig
-	Weitere <b>Aufschüttung des Walls</b> entlang der Lieser	Stadt Wittlich/Privat	mittelfristig <b>extern</b>
WILL_05	- Ankauf bzw. Nutzung der <b>stadteigenen Flächen</b> (grün) als <b>Retentionsvolumen</b> westlich der Lieser im Bereich des ehem. Brunnsens. Ggf. in Zusammenhang mit der <b>Umgestaltung des Stadtparks</b> . - Absenkung des Geländes und des gewässerbegleitenden Fußweges	Stadt Wittlich	mittelfristig <b>extern</b>

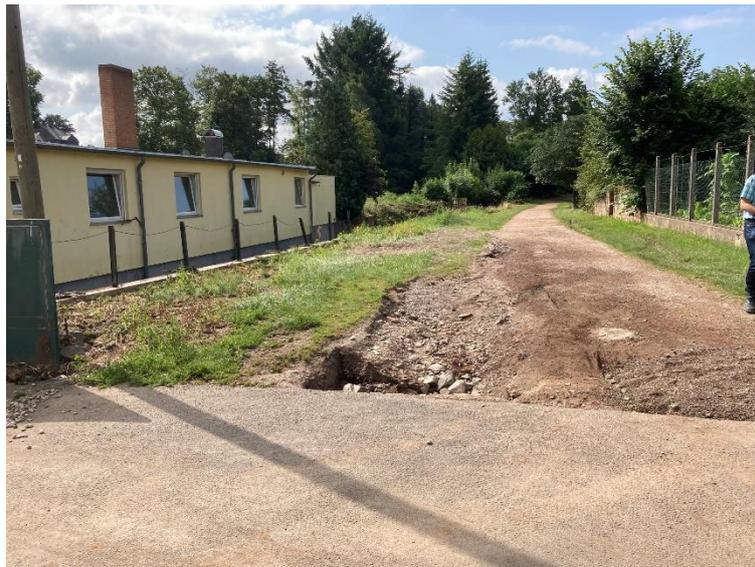
*Bild 14 – Brückenmühle in Fließr. (Mühlengraben links)*

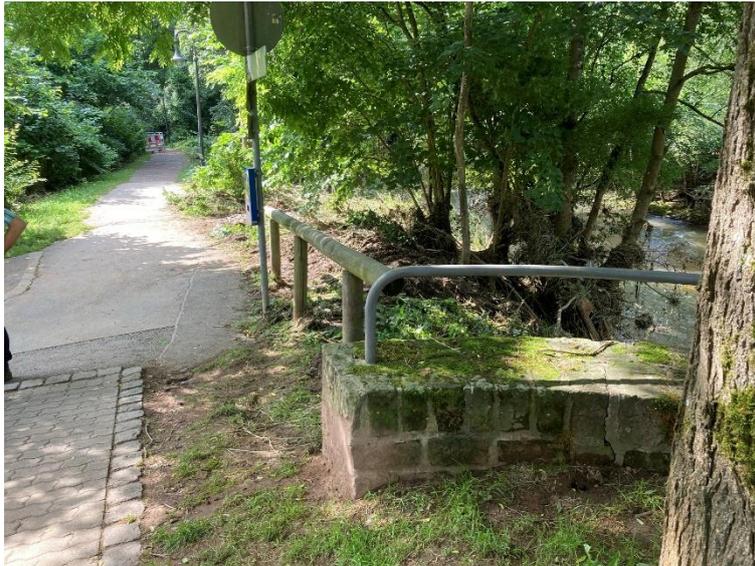
Das HWSK weist bereits auf die Problematik des Fußwegedamms zwischen Schaffweg und Bachstraße hin. Wegen des hohen Wasserpegels ist die Lieser im Bereich unterhalb der Schaffbrücke übergetreten und hat den Schaffweg sowie einige Gebäude des Schaffweges geflutet. Das Konzept sieht eine Erhöhung des Hochwasserschutzes im Bereich des Fußweges vor. Möglicherweise würde die Schaffung von Retentionsraum im Bereich des ehem. Brunnens ebenfalls zu einer Entlastung des Schaffweges führen. Die Schaffung von Retentionsraum im Zuge der Umgestaltung des Stadtparks (bereits in Planung) wäre eine weitere Alternative.

*Bild 17 - Damm zwischen Schaffweg und Bachstr. (Lieser rechts)*

Code	Beschreibung	Zuständig	Priorisierung
WILL_04	Erhöhung der Hochwasserschutzes im Bereich des Fußweges zwischen Fußgängerbrücke Schaffweg und der Bachstraße: <ul style="list-style-type: none"> <li>• <b>Aufhöhung der Senke im Fußweg</b> und Angleichung auf das Höhenniveau des Fußweges</li> <li>• <b>Erhöhung des gesamten Fußwegedammes</b> auf das Niveau der Maueroberkante des Brückenaufgangs</li> </ul>	Stadt Wittlich	mittelfristig <b>extern</b>

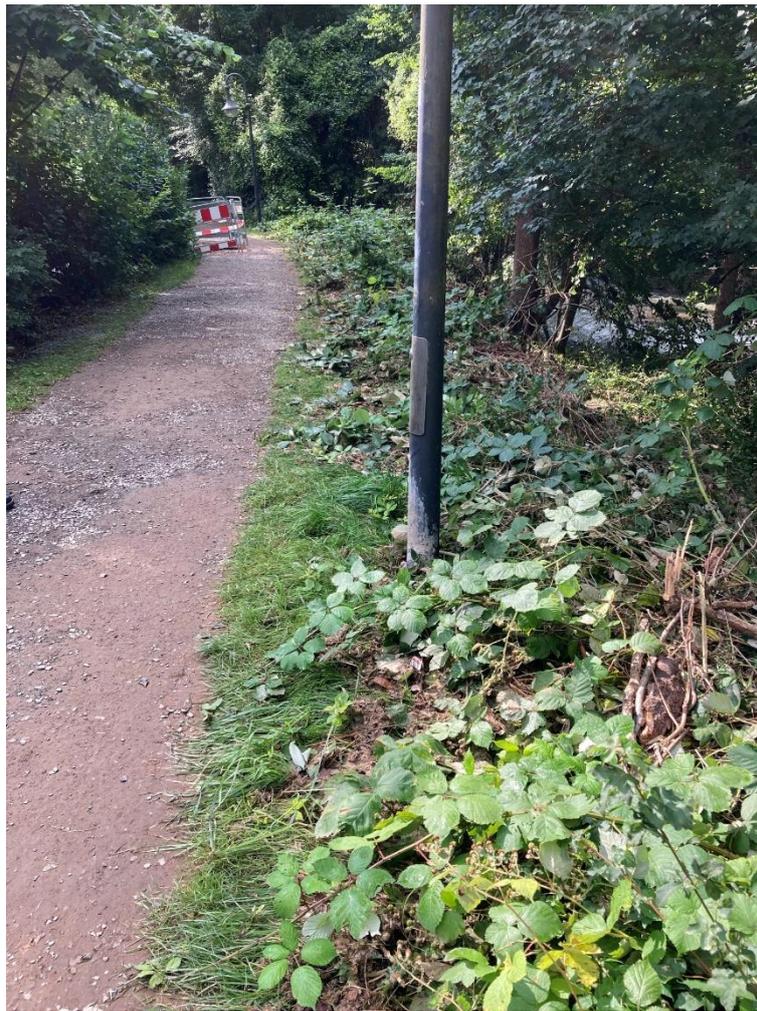
*Bild 19 – Damm zwischen Schaffweg und Bachstr. (Lieser rechts)*

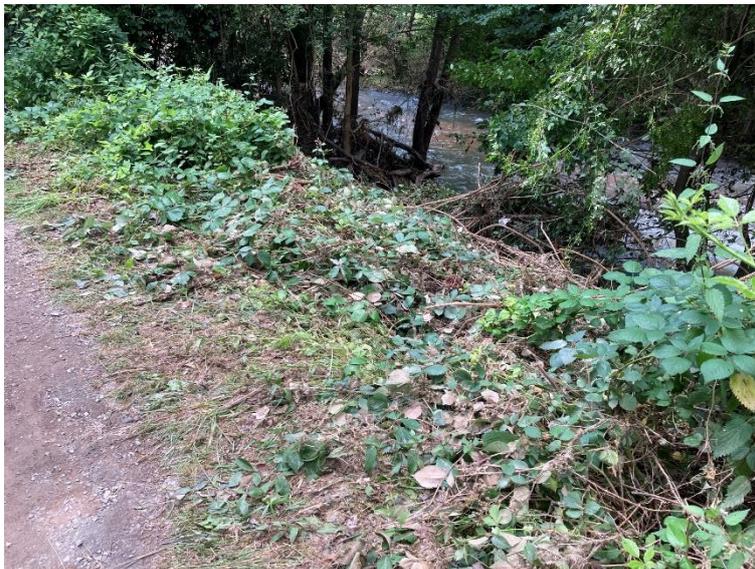
Auch in diesem Bereich trat die Lieser über den aufgeschütteten Damm und flutete die Innenstadt. An der Natursteinmauer, welche den Abschluss der mobilen Hochwasserschutzanlage darstellt, trat das Gewässer aufgrund der hohen Fließgeschwindigkeit wie eine Fontäne über die Natursteinmauer.

*Bild 21 – Damm an Fußweg (Übertritt)*

Code	Beschreibung	Zuständig	Priorisierung
-	- Ggf. Aufstockung der Natursteinmauer Anschluss MHWS - Weitere <b>Aufschüttung des Damms</b>	Stadt Wittlich	mittelfristig <b>extern</b>

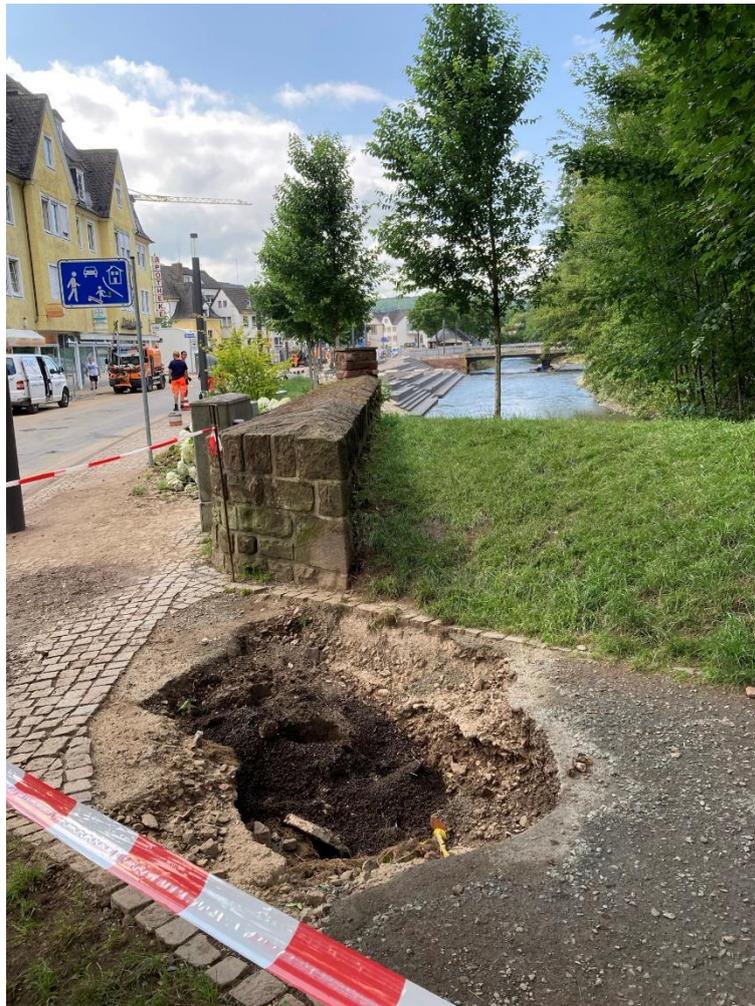
*Bild 23 – Natursteinmauer Abschluss Hochwasserschutzanlage (Übertritt)*

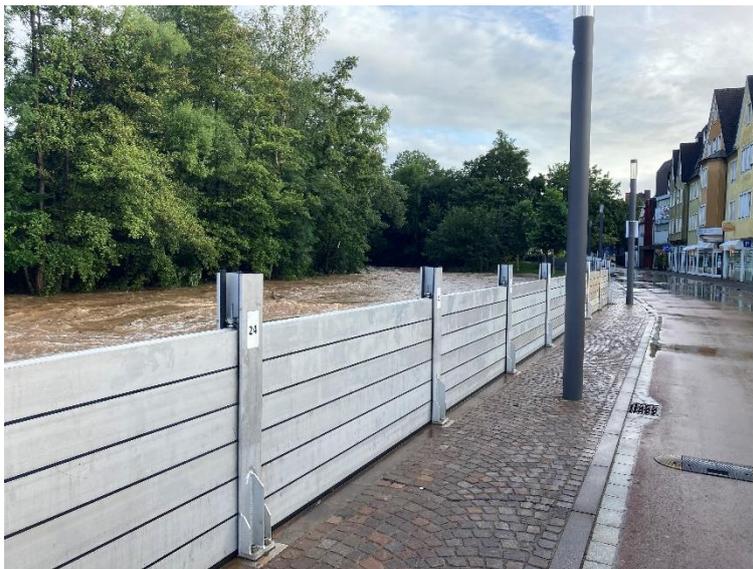
Die mobile Hochwasserschutzanlage wurde am 14.07.2021 gegen Mittagzeit von den Stadtwerken aufgebaut. Die Schutzwand hat den Wassermassen Stand gehalten, an keiner Stelle trat die Lieser über die Bohlen über. In Anbetracht des seltenen Ereignisses mit rd. 360 cm (Pegel Plein) und zukünftiger Ereignisse, könnte über eine Aufstockung der Schutzwand nachgedacht werden. Hierbei besteht jedoch die Gefahr einer Verlagerung des Problems, da das Gewässer sich dann an einer anderen Stelle ausbreiten wird. Möglicherweise wäre eine Aufstockung durch die Schaffung von Retentionsraum im Stadtpark obsolet. Die Renaturierung im Bereich des Lieserplatzes hat im vorliegenden Fall ebenfalls zu einer erheblichen Entlastung der Situation geführt.

*Bild 24 – MHWS Lieser geg. Fliesr. (15.07.21 – 07:30 Uhr)*

Code	Beschreibung	Zuständig	Priorisierung
-	Ggf. Aufstockung der Schutzanlage, wäre von einem Fachbüro zu prüfen, Hydraulische Berechnung erforderlich.	Stadt Wittlich	mittelfristig <b>extern</b>

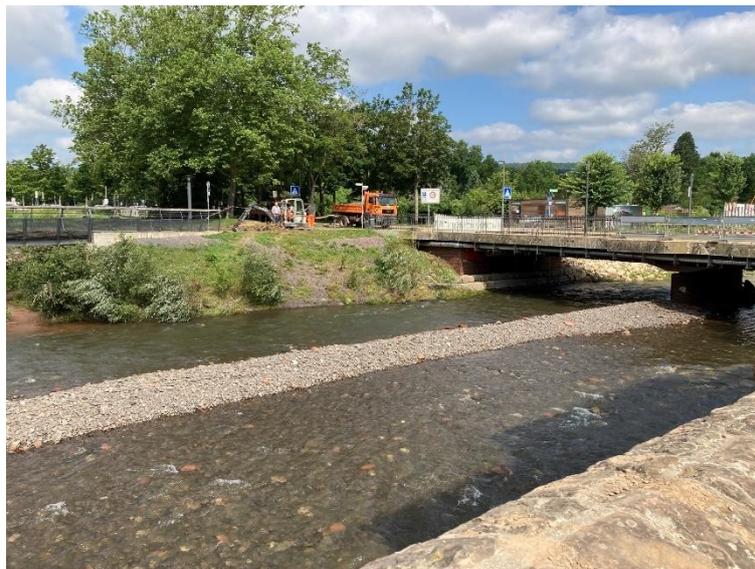
Die Altstadtbrücke wurde analog zur Brücke in der Himmeroder Straße sukzessive von angeschwemmten Treibgut befreit. Das Geländer wurde zurückgebaut (abgesägt). Hier sollte über die Errichtung eines Geländers nachgedacht werden, welches sich im Hochwasserfall einfacher zurück bauen lässt. Das Café am Pavillon wurde aufwändig durch die Hilfskräfte gesichert, um die Flutung der Innenstadt über dieses Nadelöhr zu verhindern. Die beiden offenen Bereiche links und rechts des Pavillons mussten provisorisch mit Sandsäcken und Schaltafeln gesichert werden. Das Café am Pavillon selbst bleibt nach wie vor ein hoch kritischer Bereich im Hinblick auf die Überschwemmung der Innenstadt für weitere Hochwasserereignisse.

*Bild 26 – Altstadtbrücke geg. Fließrichtung*

Code	Beschreibung	Zuständig	Priorisierung
WIL_09	<ul style="list-style-type: none"> <li>• <b>Erwerb des Pavillons</b> und anschließende Herstellung einer Gewässermauer <u>oder</u></li> <li>• <b>Anschaffung eines mobilen Hochwasserschutzsystems</b> zur Sicherung der Innenstadt gegenüber durch den Pavillon eindringendes Hochwasser; Beteiligung der FFW bei der Auswahl des mobilen Schutzsystems</li> <li>• <b>Dauerhafte Schließung der Maueröffnungen</b> zwischen (Hochwasserschutz-)Ufermauer und Bestandsgebäude</li> </ul>	Stadt Wittlich/ Grundstückseigentümer	mittelfristig <b>extern</b>
-	Herstellung eines Geländers auf der Altstadtbrücke welches sich einfach auf und im Hochwasserfall abbauen lässt.	Stadt Wittlich	kurzfristig

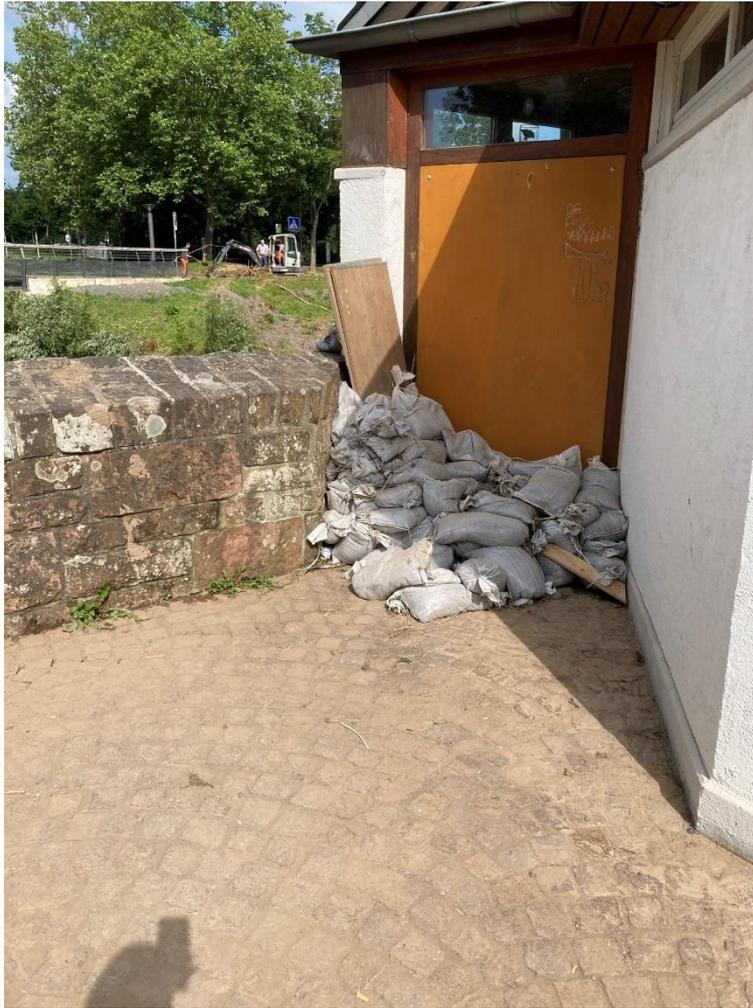
*Bild 28 – Pavillon links provisorische Sicherung mit Sandsäcken*

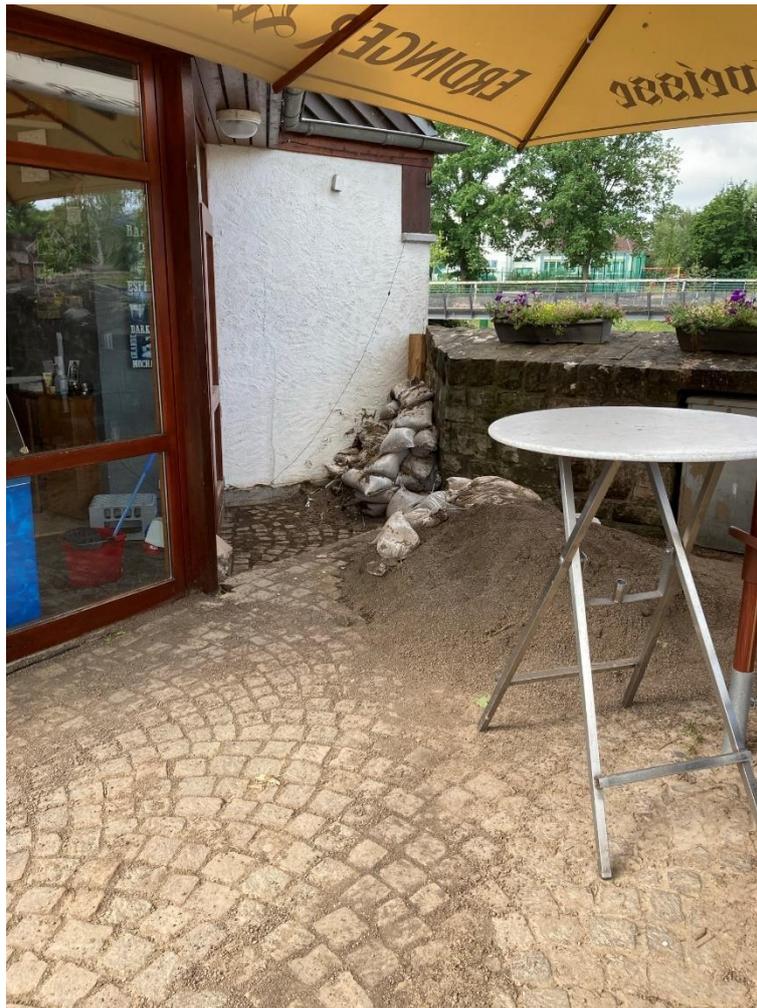
*Bild 29 – Pavillon rechts provisorische Sicherung mit Sandsäcken*

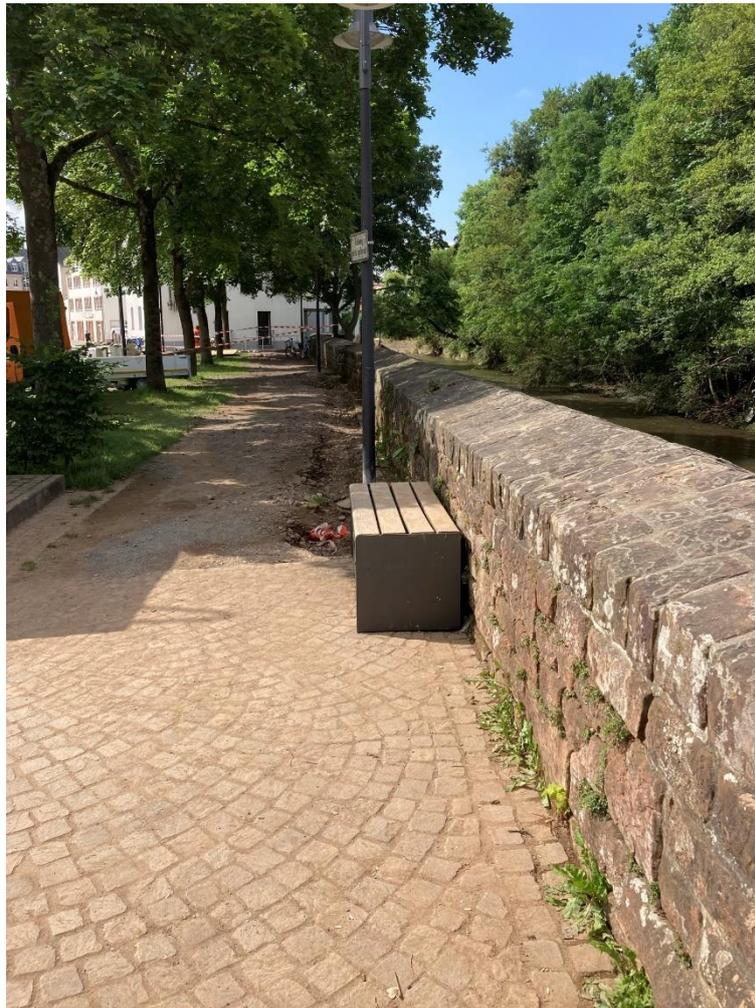
Die Natursteinmauer hat den Wassermassen Stand gehalten, schwallweise ist das Wasser über die Mauer übergetreten. Im HWSK ist die Treppenanlage als Gefahrenpunkt und eine Schließung der Lücke vermerkt. Der Gefahrenpunkt im Bereich **Durchgang zum Gewässer** unterhalb der Treppenanlage im Bereich der Feldstraße 8a war nicht bekannt und ist auch **nicht im HWSK** vermerkt. An diesem Punkt ist das Gewässer über die private Mauer der Feldstraße 8a übergetreten und hat die Tiefgarage und Teile des Gebäudes überschwemmt. Hier sollte eine Lösung mit allen betroffenen Grundstückseigentümern gefunden werden, um ggf. das Niveau der bestehenden privaten Hochwasserschutzmauer durchzuziehen und den Schott im Bereich der Zufahrt der Tiefgarage ebenfalls auf die entsprechende Höhe zu bringen.

*Bild 30 – Natursteinmauer Feldstraße*

Code	Beschreibung	Zuständig	Priorisierung
WIL_09, WIL_10	<ul style="list-style-type: none"> <li>• <b>Schließen des Treppenabgangs</b> mittels mob. HWS zum Fußweg am Gewässer</li> <li>• Herstellung einheitl. HWS-Niveau zwischen Durchgang zum Gewässer und der Wohnanlage Feldstraße 8 A im Hochwasserfall</li> <li>• <b>Erhöhung der privaten Mauer</b> auf dem Grundstück Feldstraße 8A zur Sicherung der Tiefgarage gegen Lieserhochwasser und <b>Erweiterung mob. HWS</b></li> </ul>	Stadt Wittlich/Privat/Landkreis	mittelfristig <b>extern</b>
-	Ggf. Herstellung einer <b>mobilen Hochwasserschutzeinrichtung entlang/auf der Natursteinmauer</b> . Abhängig von der Bemessungsgrundlage des Abflussereignisses.	Stadt Wittlich	mittelfristig <b>extern</b>

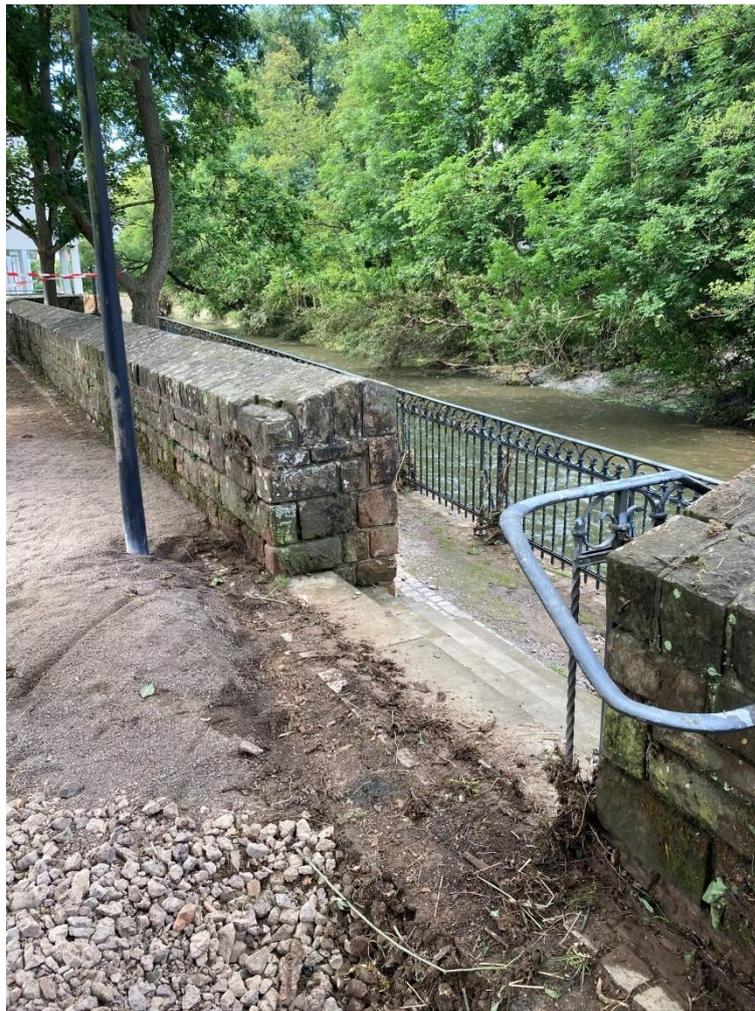
*Bild 31 – Treppenanlage zum Gewässer*

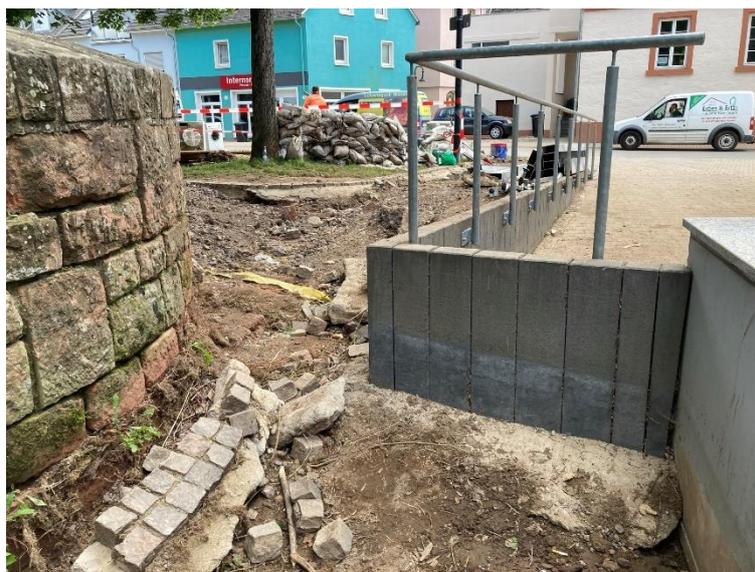
*Bild 33 – Zufahrt Tiefgarage Feldstraße 8a (nicht in HWSK)*

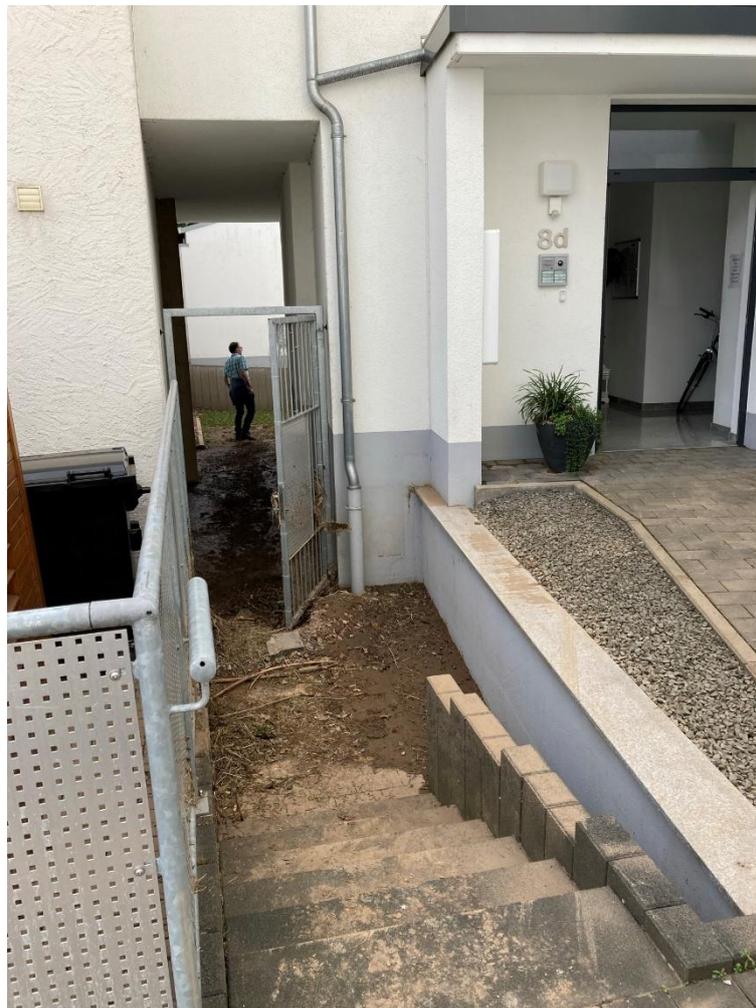
Angrenzend zur Gewässeranlage Lieser befinden sich Balkone der Haus-Nr. 8d. **Zwischen Feldstraße 8d und der Trierer Straße 58** (Nachbargebäude) besteht ein kleiner Schluff. Hierdurch hat sich zu Beginn des Hochwasserereignisses bereits Wasser in Richtung Innenstadt seinen Weg gebahnt. Dieser Punkt war nicht bekannt und ist **nicht im HWSK vermerkt**. Vermutlich fließt aufgrund der zur Lieser geneigten Hoffläche der Trierer Str. 58 das Wasser hierüber nicht in die Innenstadt. Als Sofortmaßnahme wurde ein Wall vor der Hofeinfahrt zur Trierer Straße 58 aufgeschüttet, hier kam jedoch vermutlich nur wenig vom Lieserhochwasser an. Unterhalb der Lieserbrücke K 44 befindet sich ein Wartungskorridor. Dort besteht die Gefahr, dass sich das Gewässer über die Trierer Str. und die Gerber Str. ausbreitet.

*Bild 35 – Feldstr. 8d Zugang zum Schluff*

Code	Beschreibung	Zuständig	Priorisierung
WIL_11	Angleichung der Hochwasserschutzmauer im Bereich der Gebäude Trierer Str. 58 und Feldstraße 8d an das Höhenniveau des oberhalb und unterhalb befindlichen Hochwasserschutzes zur Vermeidung des Hochwasserabflusses in die Innenstadt	Stadt Wittlich/ Grundstückseigentümer/ Landkreis	mittelfristig <b>extern</b>
WILL_11	Erweiterung des Retentionsraumes gegenüber der Wohnanlage auf städtischen Flächen ggf. im Rahmen Stadt am Fluss 3. BA	Stadt Wittlich/Landkreis	mittelfristig <b>extern</b>
-	Erstellung einer mobilen Hochwasserschutzeinrichtung unterhalb der Brücke (je nach Ergebnis der hydraulischen Berechnung)	Stadt Wittlich	mittelfristig <b>extern</b>

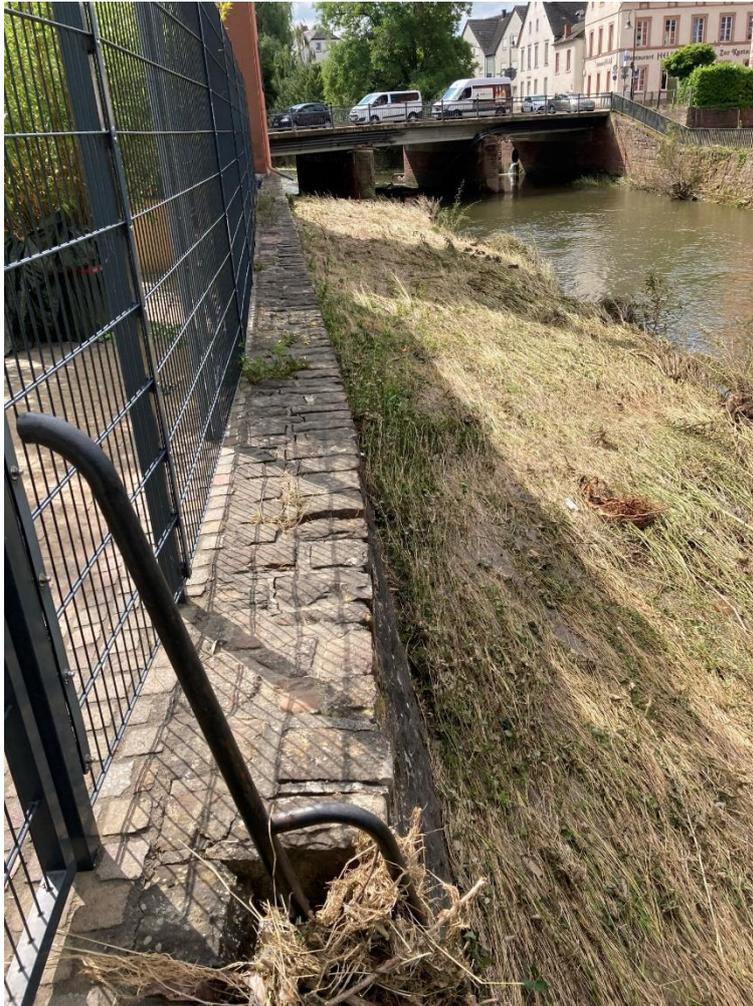
*Bild 39 – Gewässermauer Trierer Str. 58*

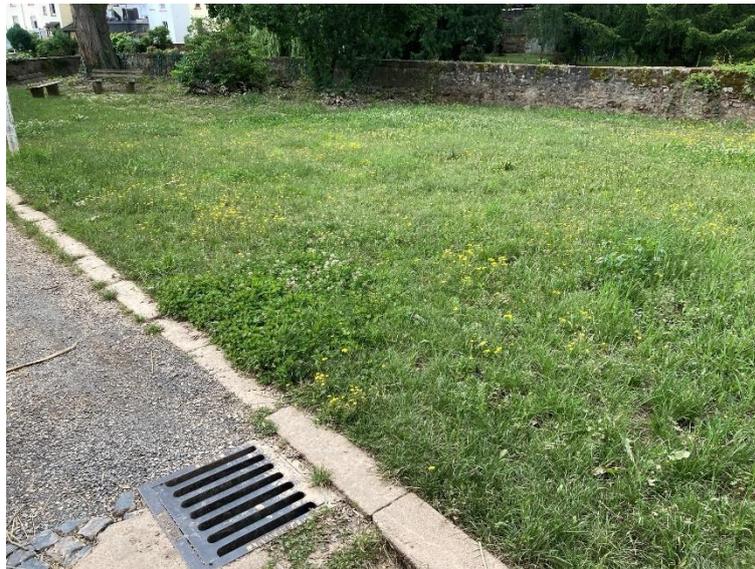
In der örtlichen Besichtigung konnte festgestellt werden, dass das Gewässer augenscheinlich nicht über die Schutzmauer übergetreten ist. Die Mauer ist jedoch in einem schlechten Zustand und sollte ggf. im Zuge ingenieurtechnischer Planungen mit betrachtet werden. Möglicherweise ist der Straßeneinlauf auf direktem Wege an das Gewässer angebunden, wodurch sich das Wasser im Hochwasserfall zurückdrücken könnte.

*Bild 43 – Straßeneinlauf, Grünfläche hinter Gerber Str. 4*

Code	Beschreibung	Zuständig	Priorisierung
WIL_11	Rückverlegung der bestehenden Hochwasserschutzwand linksseitig der Lieser, unterhalb des Brückenbauwerks Trierer Straße, zur <b>Vergrößerung des Retentionsraumes</b> ; Angleichung des Höhenniveaus von Maueroberkante, Fußwegedamm und Brückenbauwerk zur Herstellung einer durchgehenden Schutzhöhe	Stadt Wittlich	langfristig <b>ggf.</b> <b>extern</b>

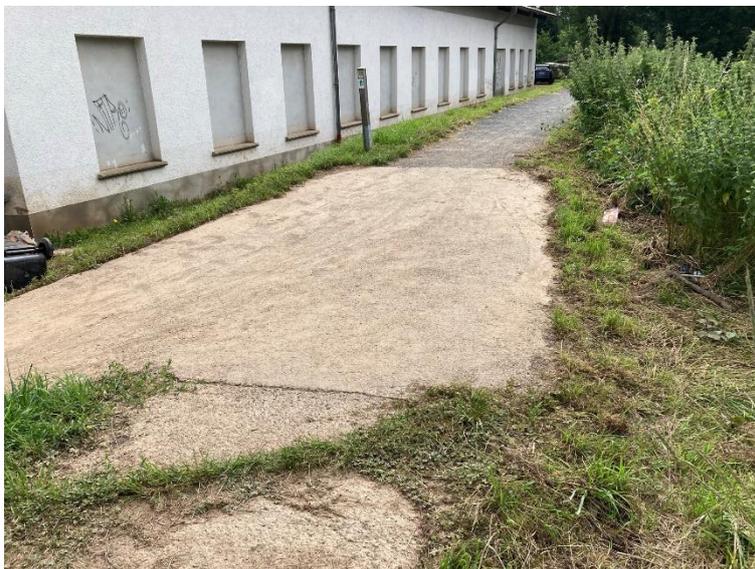
Das Gewässer hat sich zunächst seinen Weg im Bereich der Gerberstraße 12 in Richtung Gerberstraße gesucht. Es ist über den Damm übergetreten. Entlang des Fußweges in Richtung Altenzentrum sind mehrere Stellen zu verzeichnen, an denen das Wasser über den Damm getreten ist. Eine Erhöhung des Dammes bzw. des Fußweges könnte möglicherweise das Problem in den gegenüberliegenden Bereich der Gartenanlagen der Römerstraße verlagern. Das Altenzentrum wurde insbesondere über den Fußweg im Bereich des Zugangs zum Hof überschwemmt.

*Bild 46 – Gerber Str. 12 (Wasserstand ca. 10 cm über Fensterbank)*

Code	Beschreibung	Zuständig	Priorisierung
WILL_14	<b>Erhöhung des gewässerbegleitenden Fußweges</b> auf ein einheitliches Niveau bzw. Angleichung an die Hochwasserschutzhöhe im Bereich der Lieserbrücke Trierer Straße zur Verbesserung des Hochwasserschutzes für die südliche Innenstadt und das Altenzentrum St. Wendelinus	Stadt Wittlich	mittelfristig <b>extern</b>
WILL_14	Rückverlegung des gewässerbegleitenden Fußweges unterhalb des Altenzentrums zur Vergrößerung des <b>Retentions- und Überflutungsraumes</b> der Lieser durch Nutzung und Modellierung der bestehenden Grünfläche und zur Entschärfung der Hochwassergefährdung des gegenüberliegenden Lieserufers und der Grundstücke in der Römerstraße	Stadt Wittlich	mittelfristig <b>extern</b>

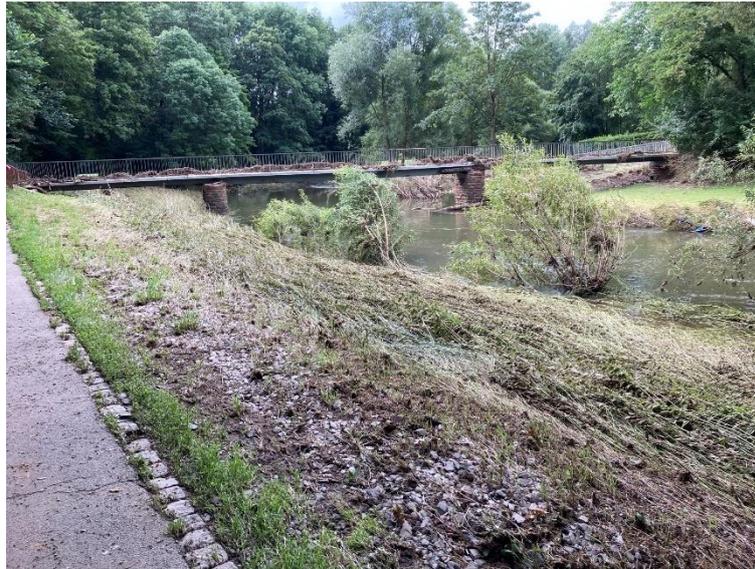
Es bildeten sich Verklausungen aufgrund des Hochwassers an dem Brückenbauwerk. Insbesondere an dem Geländer sind die Rückstände des angeschwemmten Treibguts zu erkennen. Die Gebäude der Römerstraße haben bereits Eigenvorsorge betrieben, jedoch reichte diese für dieses seltene Ereignis nicht aus. In Folge dessen sind einige Gebäude überschwemmt worden. Das Gewässer schaffte sich rechtsseitig der Lieser unterhalb der Fußgängerbrücke Platz in dem dafür vorgesehenen Retentionsraum.

*Bild 51 – Fußgängerbrücke In der Ohling, Römerstraße 47a*

Code	Beschreibung	Zuständig	Priorisierung
-	Reparatur des defekten Geländers	Stadt Wittlich	kurzfristig

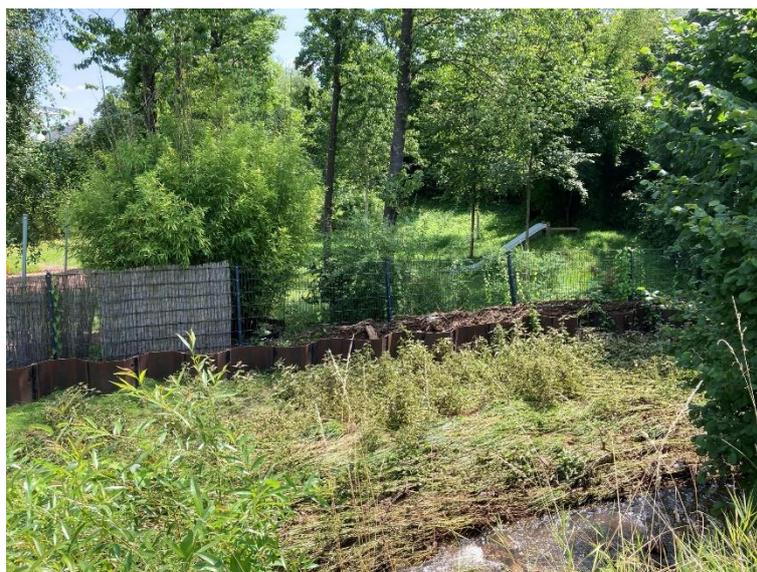
Der Rommelsbach entspringt in einem Waldgebiet östlich der Ortslage Bergweiler. Aus nördlicher Richtung fließt dem Rommelsbach ein namenloses Gewässer zu. Weiter unterhalb werden ein weiteres namenloses Gewässer und das Gewässer vom Hof Breit zugeführt. Im Kreuzungsbereich des Haus Kastors ist das Gewässer über den Wirtschaftsweg übergetreten, vermutlich aufgrund der Unterdimensionierung des Durchlasses, hier besteht jedoch nur geringes Schadenspotential. Wegen des flachen und eng gewundenen Bachbetts im Oberlauf tritt der Rommelsbach des Öfteren über seine Ufer, eine Gewässerrenaturierung würde sich in diesem Fall anbieten. Die SGD Nord hat den Streckenabschnitt bereits als Maßnahmenprogrammteil zur „Herstellung der Durchgängigkeit“ im Rahmen der Umsetzung der Europäischen Wasserrahmenrichtlinie aufgenommen. Weiter wären in diesem Zusammenhang zwei Brückenbauwerke zu erneuern. Im Zuge einer Gewässerrenaturierung bestünde die Möglichkeit auf stadteigenen Flächen Retentionsvolumen zu schaffen. Entlang des Gewässers sind Gehölzpflegemaßnahmen im Zuge der Renaturierung in großem Umfang erforderlich. Im Bereich oberhalb und entlang der Kindertagesstätte wurde bereits technische Hochwasservorsorge betrieben, indem Spundwände entlang des Gewässers eingebracht wurden. Die Höhe der Spundwände wurde auf ein HQ100 auf Abflusswerten der SGD-Nord bemessen. Das Ereignis hat gezeigt, dass die Höhe der Spundbohlen nicht ausreicht, die KiTa wurde überschwemmt. Hier würde sich anbieten, die Bohlen aufzustocken. Weiter wurde bereits im Zuge des HWSK vorgesehen, den Parkplatz Rommelsbach als potentiellen Retentionsraum zu nutzen, dies sollte im Zuge der ingenieurtechnischen Planung eruiert werden. Weitere Schäden im Bereich des Gewässers Rommelsbach sind nicht bekannt.

*Bild 62 – KiTa Bereich Übertritt über Spundbohlen*

Code	Beschreibung	Zuständig	Priorisierung
WILL_08	<b>Renaturierung des Gewässersystems Rommelsbach</b> zur Umsetzung der EU-Wasserrahmenrichtlinie und als Beitrag zur Hochwasservorsorge: <ul style="list-style-type: none"> <li>• Erweiterung des Hochwasserrückhalts in der Fläche an den Wegedurchlässen des Gewässers in Höhe Bergweilerweg 55 und 66</li> <li>• Installation von Treibgutrückhalten im Außengebiet</li> <li>• Hydraulische Optimierung des Gewässerverlaufs im Bereich des Brückenbauwerks der K 54</li> <li>• Absenkung der gewässernahen Parkplatzfläche zur Erweiterung des potenziellen Retentionsvolumens (Parkplatz Rommelsbach)</li> </ul>	Stadt Wittlich	mittelfristig <b>extern</b>
	<b>Erhöhung der Spundwand</b> zur Vorsorge von Überschwemmung der KiTa. (Reihser)	Stadt Wittlich	kurzfristig

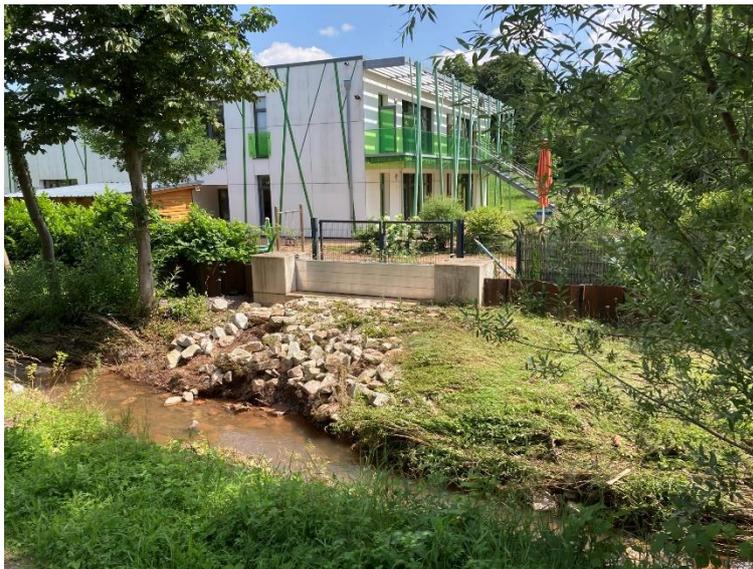
*Bild 63 – Hochwasserschotte Zugang Hof Kita (ggf. Aufstockung)*

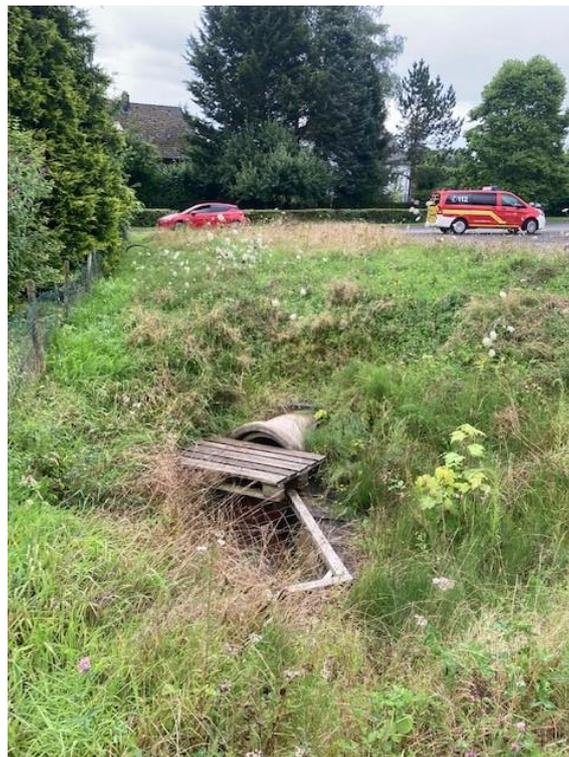
Beim hiesigen Regenereignis sind keine Probleme aufgetreten, dennoch sollte der Einlaufbereich überarbeitet werden. Die Optimierung wird mit bis zu 60 % gefördert.

*Bild 67 – Einlaufbereich Durchlass B 49*

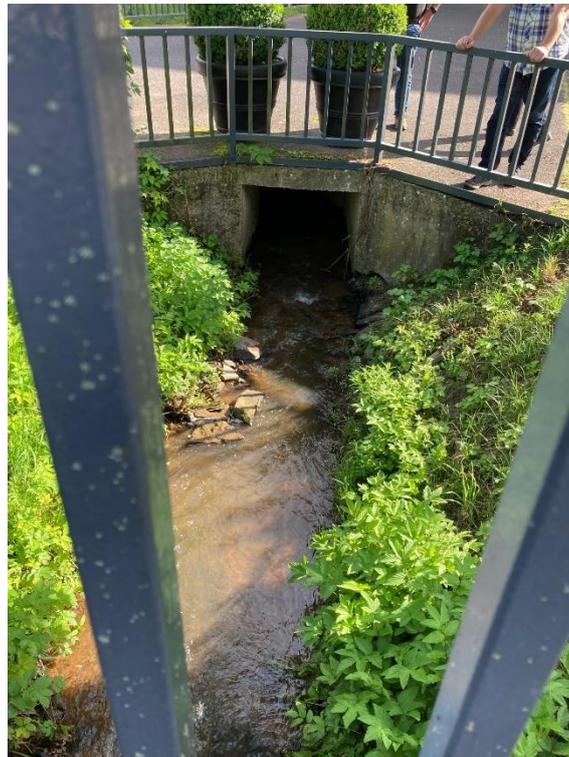
Der zweite Durchlass unterhalb eines Gewerbebetriebes konnte die anfallenden Wassermassen nicht mehr ableiten, sodass das Wasser oberflächlich auf den Hof in Richtung des ehemaligen Tabakschuppens ablief. Die Freiwillige Feuerwehr hat mit Hilfe von Sandsäcken das Wasser so umgeleitet und wieder dem Gewässer hinter dem Durchlass zugeführt, dass kein Schaden entstehen konnte. Dieser Durchlass sollte rechnerisch überprüft werden. Im HWSK wird eine Rückhaltung des Schattengrabens noch vor der Ortslage empfohlen.

*Bild 68 – Durchlass unterh. Gewerbebetrieb*

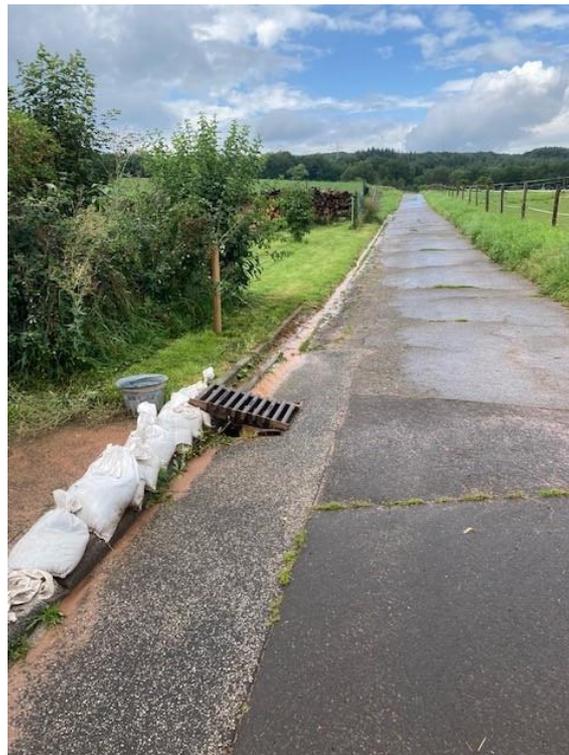
Probleme im Bereich des Flußbacher Weges sind wieder in dessen Verlängerung aufgetreten. Die hoch abflusswirksam bewirtschafteten landwirtschaftlichen Flächen nahmen kein Oberflächenwasser auf. Worauf sich das Niederschlagswasser einschl. des abgeschwemmten Oberbodens der landwirtschaftlichen Flächen sofort den Weg in Richtung Ortslage bahnte. Ein Teil des Wassers konnte über die Oberflächenentwässerung der Straße in die Kanalisation abgeleitet werden. Schäden sind nicht entstanden.

*Bild 69 – Straßeneinlauf Wirtschaftsweg Flußbacher Weg*

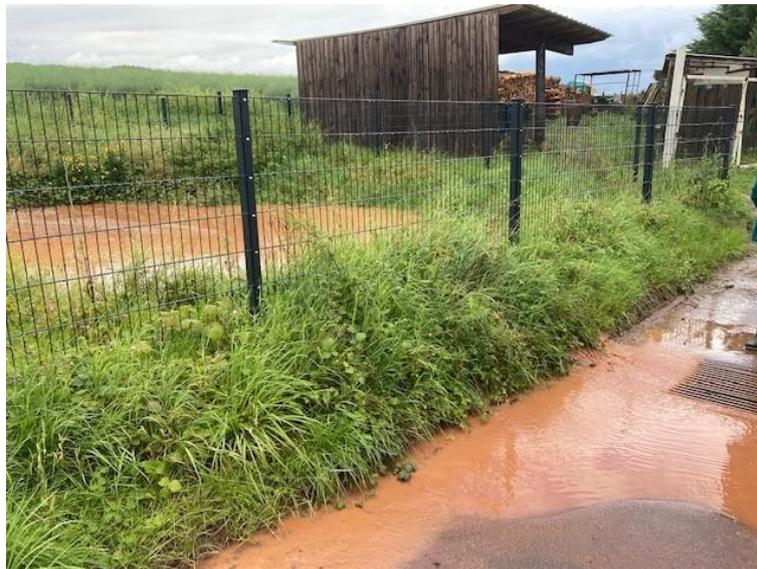
Wie bereits im HWSK vermerkt, ist die Dimensionierung des Hochwasserrückhaltebeckens offensichtlich zu gering. Aufgrund der hoch abflusswirksamen Bewirtschaftung der darüberliegenden Flächen versagt das Becken und der Einlauf im Wirtschaftsweg nach kurzer Zeit, worauf das Oberflächenwasser in Richtung Bebauung abläuft. Weiter läuft diffus ablaufendes Oberflächenwasser der landwirtschaftlichen Flächen auf den Wirtschaftsweg und gefährdet die Bebauung. Es sind keine Schäden bei dem vergangenen Ereignis vorgefallen. Dennoch sollte über die Erweiterung des Beckens nachgedacht werden, um auch bei schwereren Ereignissen genügend Puffer vorzuhalten. Hierzu soll eine ingenieurtechnische Betrachtung des gesamten Einzugsgebietes mit anschließender Lösungsfindung erfolgen, um die Ortslage von dem Außengebietswasser möglichst zu entlasten.

*Bild 70 – Becken versagte nach kurzem Regenschauer am 10.08.21*

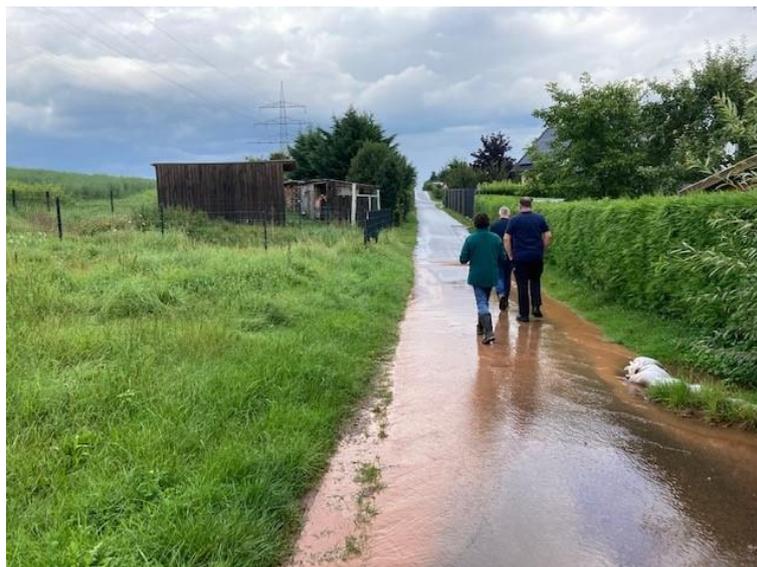
*Bild 71 – Diffuser Überlauf auf Wirtschaftsweg*

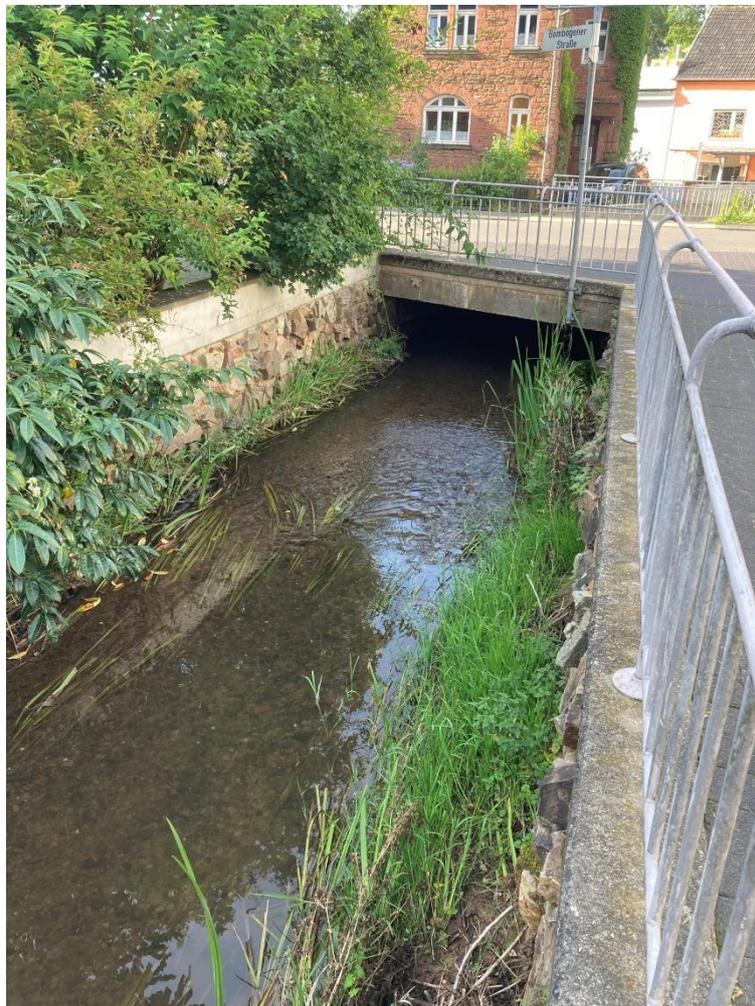
An der Sohle im Bereich des Brückenbauwerks der K 24 haben sich im Laufe der Zeit Sedimente und grobes Material im Bachbett abgelagert. Eine Räumung des Bauwerks durch den Kreis (LBM) wäre angebracht um dem Gewässer an dem Nadelöhr etwas Raum zu schaffen. Schäden sind durch das vergangene Ereignis keine entstanden.

*Bild 72 – Brückenbauwerk K 24 Im Bungert*
