# BILANZIERUNG HOCHWASSEREREIGNIS

14. JULI 2021 – 15. JULI 2021

STADT WITTLICH

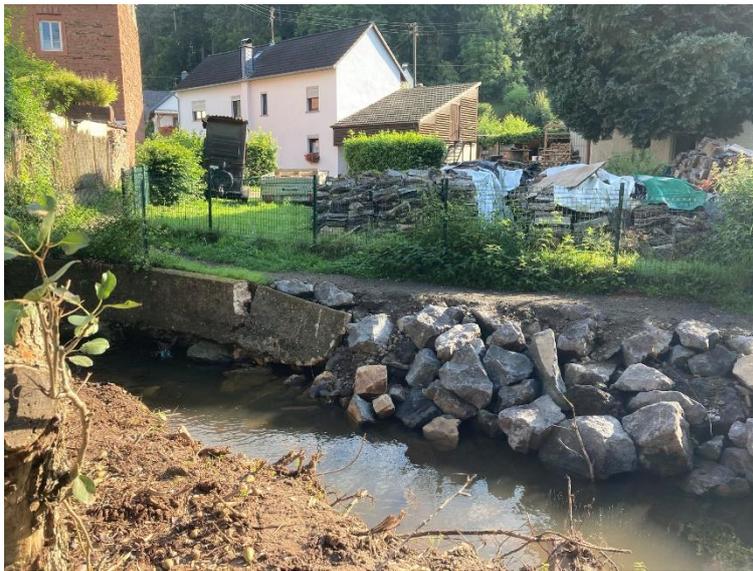
Eine Betonmauer an der Fußgängerbrücke Bombogener Str. 10 wurde bei dem hiesigen Ereignis unterspült, das Widerlager der Brücke drohte ebenfalls unterspült zu werden. Der städtische Bauhof hat im Anschluss an das Ereignis die Böschung mit Wasserbausteinen gesichert, sodass der darüberliegende Fußweg nicht gänzlich weggespült wird. Des Weiteren ist wegen des eng gewundenen Bachbetts Wasser in den Keller der Bombogener Straße 34 gelaufen. Schäden konnten durch frühzeitiges abpumpen verhindert werden. Es würde sich anbieten den Damm am Fußweg soweit abzutragen, dass sich das Gewässer im Fall eines Starkregenereignisses darüber ausbreiten kann und somit die lang gewundene Kurve gebrochen wird. Diese Maßnahme ist genehmigungspflichtig und nur im Zuge einer Maßnahme unter Betrachtung eines Gewässerabschnitts durchzuführen.

*Bild 73 – Abgegangene Betonmauer (gesichert)*
