Geplanter Bau eines Radwegs auf der ehemaligen Bahntrasse 3110 unterhalb der Gottlieb-Daimler-Straße Wittlich bis auf Höhe des Sterenbachsees

Erfassung der Reptilienvorkommen Juni 2018

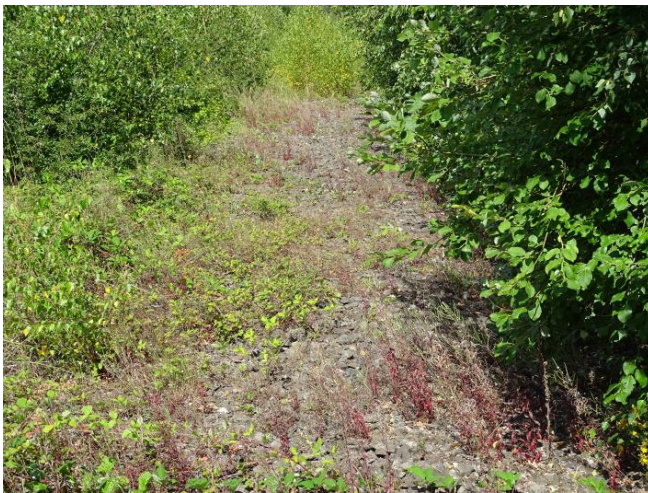
Foto 3: Trasse im Westen des Untersuchungsgebietes

Aufgabe der Untersuchung 2018 ist, die Größe der Mauereidechsenpopulation auf dem 290 m langen östlichen Teilstück des damaligen Untersuchungsgebiets zu überprüfen (Foto 3). Hinzu kommt die östlich Richtung Wengerohr anschließende, 825 m lange Bahntrasse, insgesamt also ca. 1100 m.

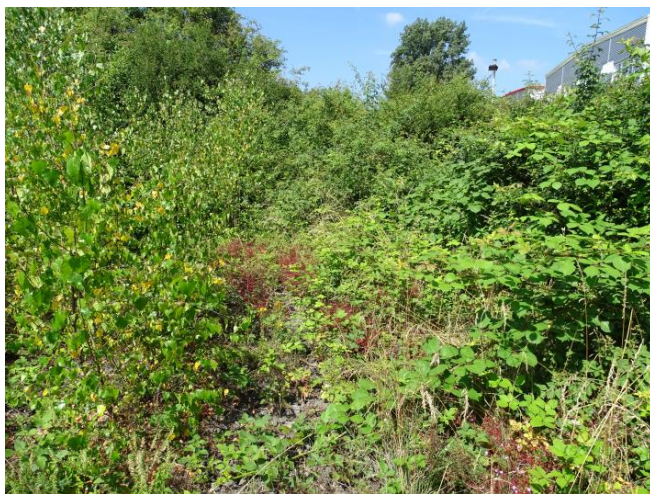
Die östliche Hälfte der 2013 untersuchten Trasse (ca. 250 m) ist heute mit mindestens acht Tieren besiedelt. Dies ist eine Verdopplung des damaligen Bestandes von vier Tieren. Hier ist ein verstärktes Aufkommen von Ruderalpflanzen wie Klette, Königskerze usw. zu beobachten. Stellenweise wachsen Brombeeren von der nördlich anschließenden Böschung in die Fläche ein. Die westlich anschließenden 350 m der Trasse waren 2013 am dichtesten besiedelt. Die Sukzession ist hier aber mittlerweile so weit fortgeschritten, dass etwa 50 – 80 % der Fläche von Brombeeren und Pappeln bedeckt sind, so dass eine Kartierung hier kaum mehr möglich ist. Die Bedingungen dürften dort auch für die Mauereidechsen nicht mehr gut sein (s. Foto).

Die tatsächliche Größe der Population dürfte deutlich höher liegen, da größere Teile der ehemaligen Bahntrasse so stark mit Brombeeren und aufkommenden Gehölzen wie der Zitterpappel bewachsen sind, dass die Tiere oft kaum zu erkennen sind.

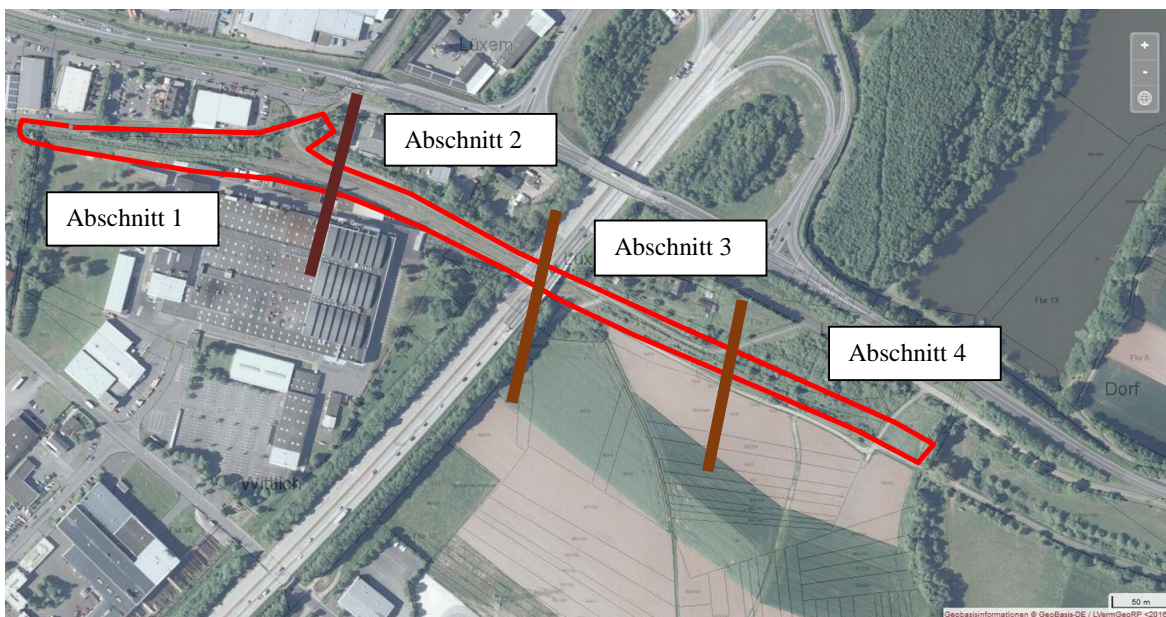
Tab. 2: Anzahl und Entwicklungsstadien der registrierten Mauereidechsen in den Abschnitten 1 bis 4 nach Karte 3
